# INTERPRETANDO NAUFRAGIOS HISTÓRICOS

## Fichas interpretativas de los Naufragios Históricos de Puerto Madryn

Realización: Guillermo Gutiérrez (IDEAUS-CONICET) y Cristian Murray (INAPL)

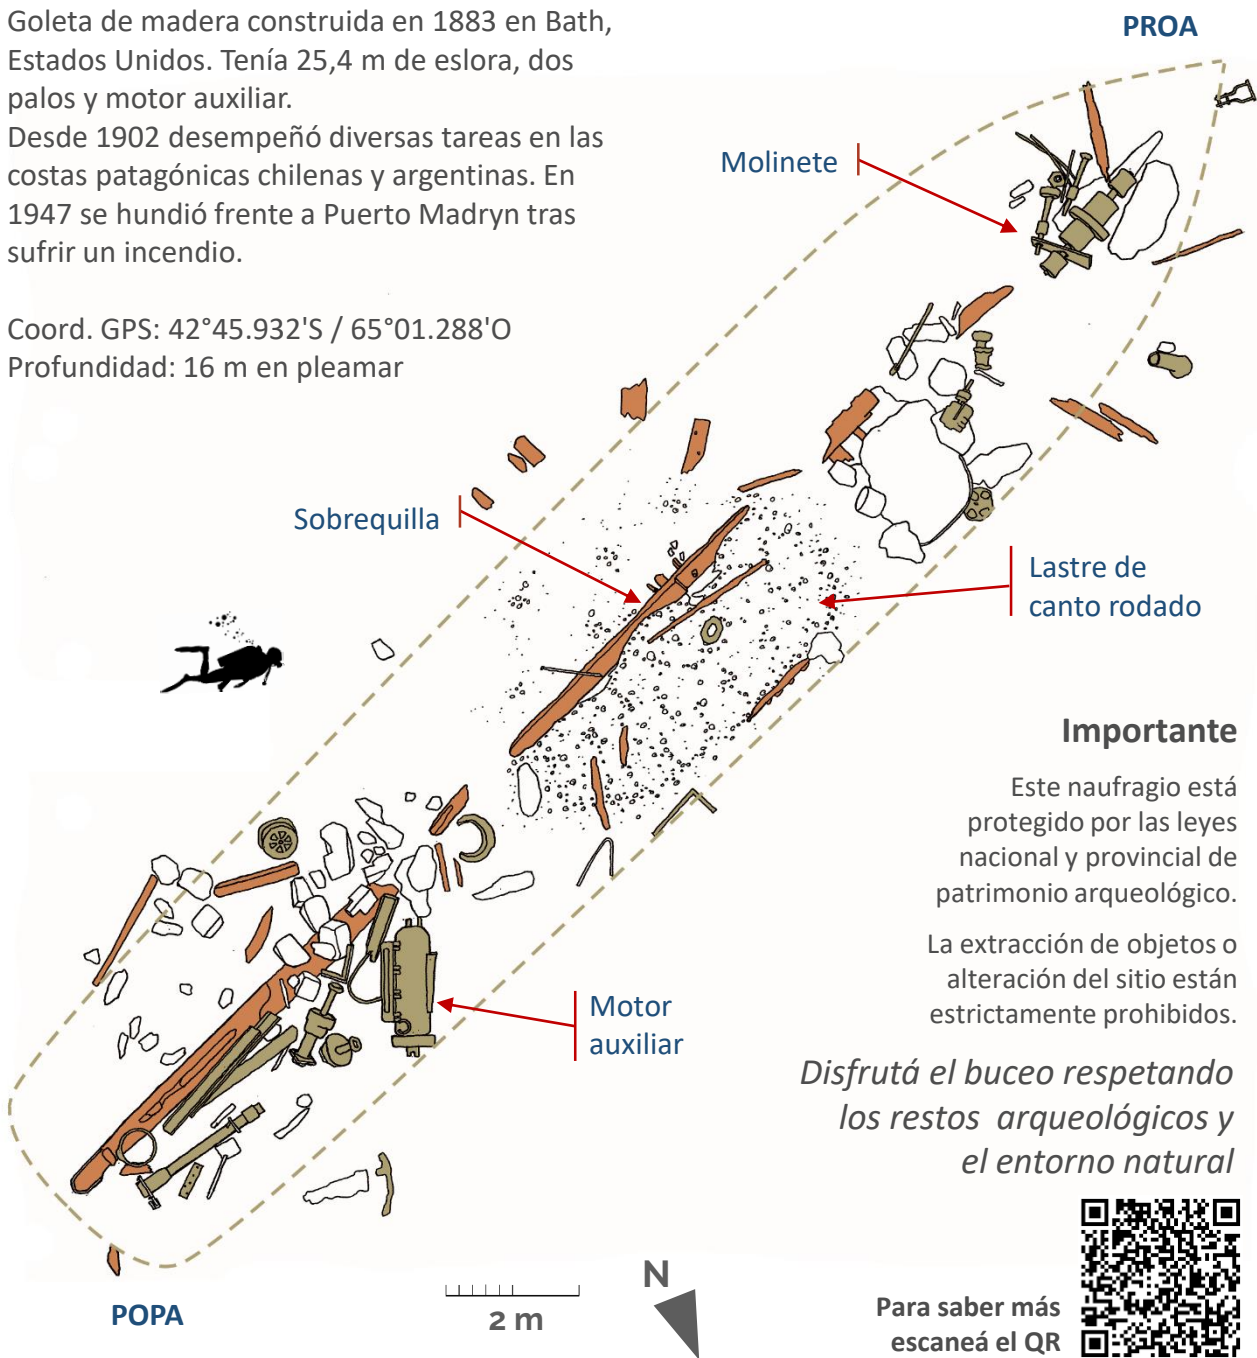
# Emma

Goleta de madera construida en 1883 en Bath, Estados Unidos. Tenía 25,4 m de eslora, dos palos y motor auxiliar.

Desde 1902 desempeñó diversas tareas en las costas patagónicas chilenas y argentinas. En 1947 se hundió frente a Puerto Madryn tras sufrir un incendio.

Coord. GPS: 42°45.932'S / 65°01.288'O

Profundidad: 16 m en pleamar

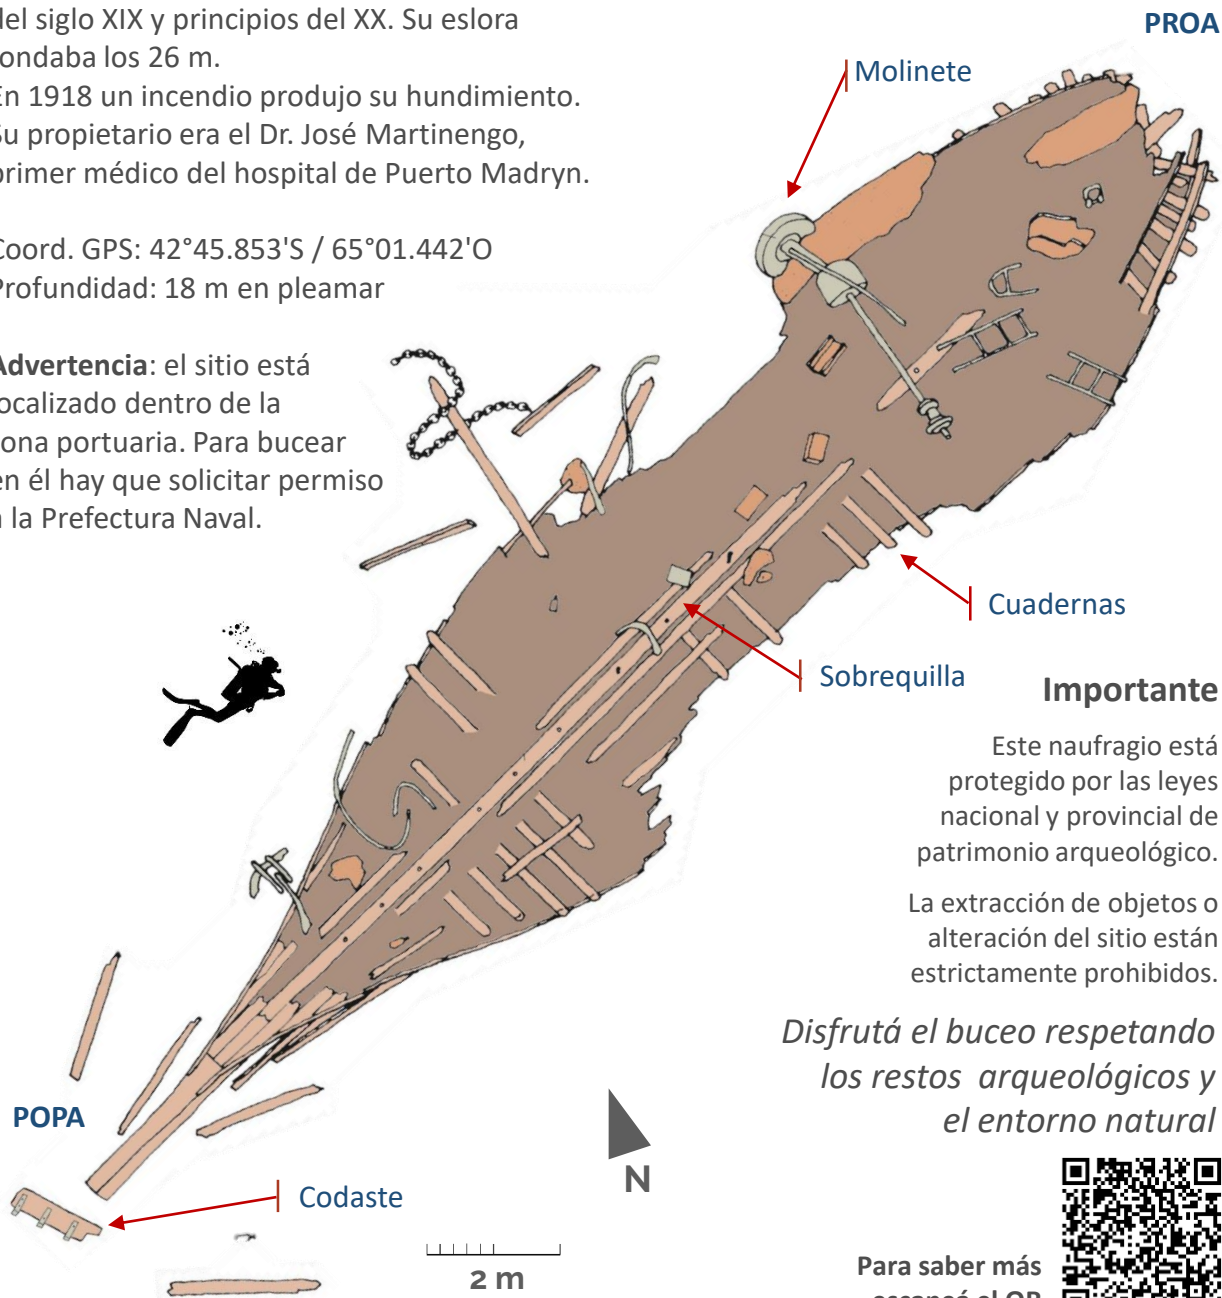
# Río de Oro

Goleta de madera construida entre mediados del siglo XIX y principios del XX. Su eslora rondaba los 26 m.

En 1918 un incendio produjo su hundimiento. Su propietario era el Dr. José Martinengo, primer médico del hospital de Puerto Madryn.

Coord. GPS: 42°45.853'S / 65°01.442'O

Profundidad: 18 m en pleamar

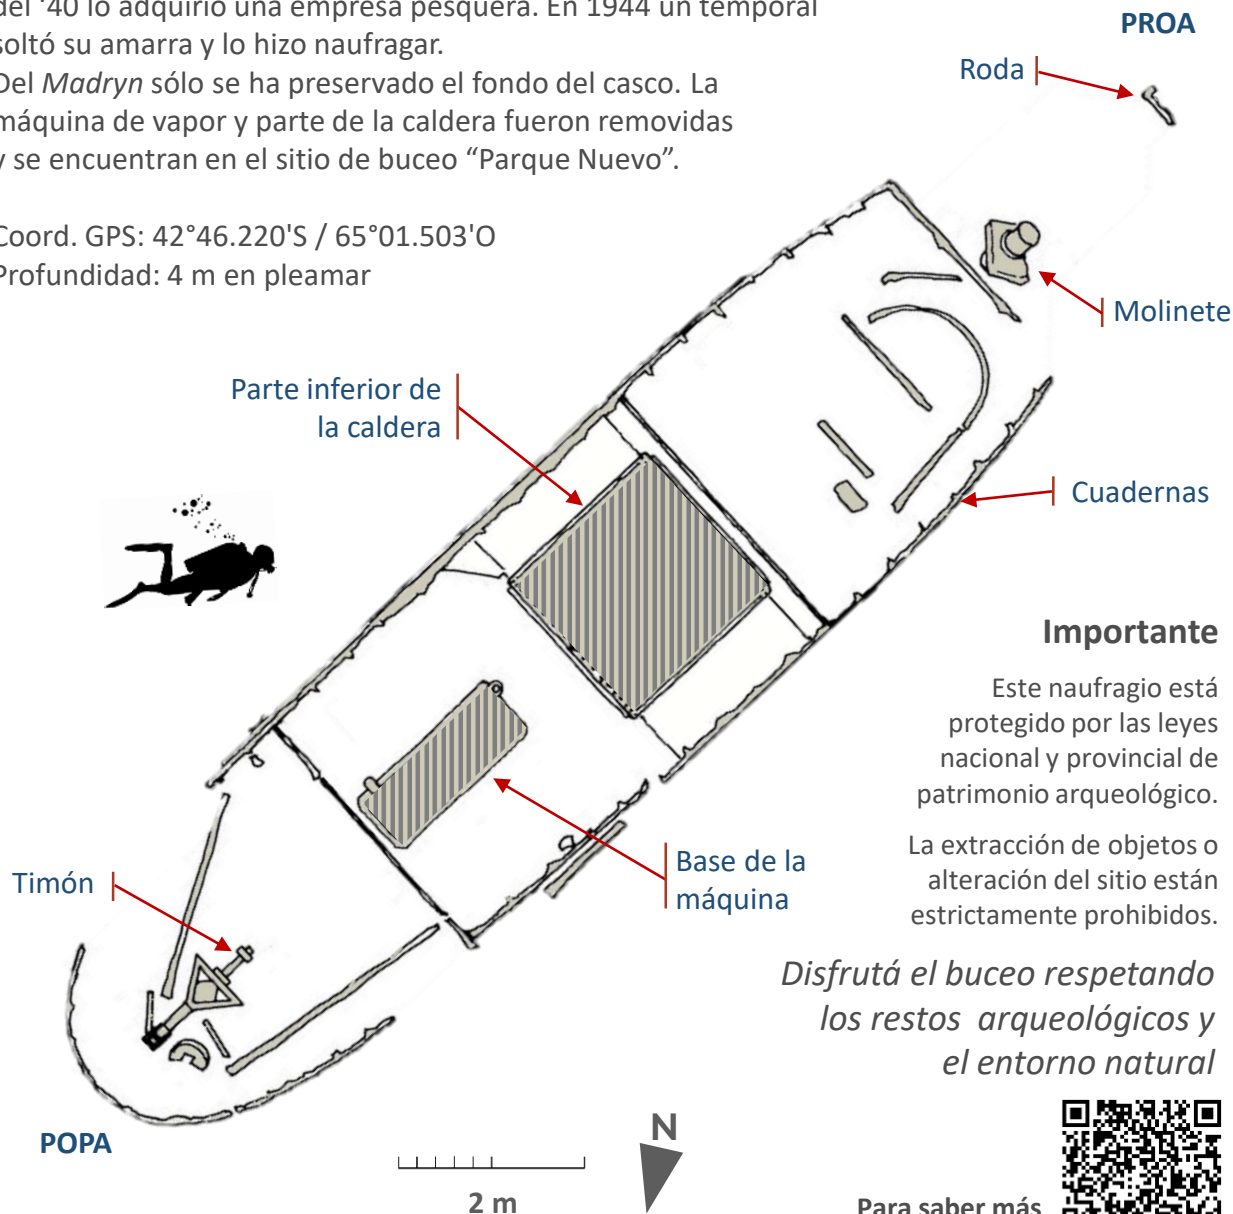
# Madryn

Remolcador a vapor de 15,4 m de eslora, construido en 1911. Fue propiedad del Ferrocarril Central del Chubut y en la década del '40 lo adquirió una empresa pesquera. En 1944 un temporal soltó su amarra y lo hizo naufragar.

Del *Madryn* sólo se ha preservado el fondo del casco. La máquina de vapor y parte de la caldera fueron removidas y se encuentran en el sitio de buceo "Parque Nuevo".

Coord. GPS: 42°46.220'S / 65°01.503'O

Profundidad: 4 m en pleamar

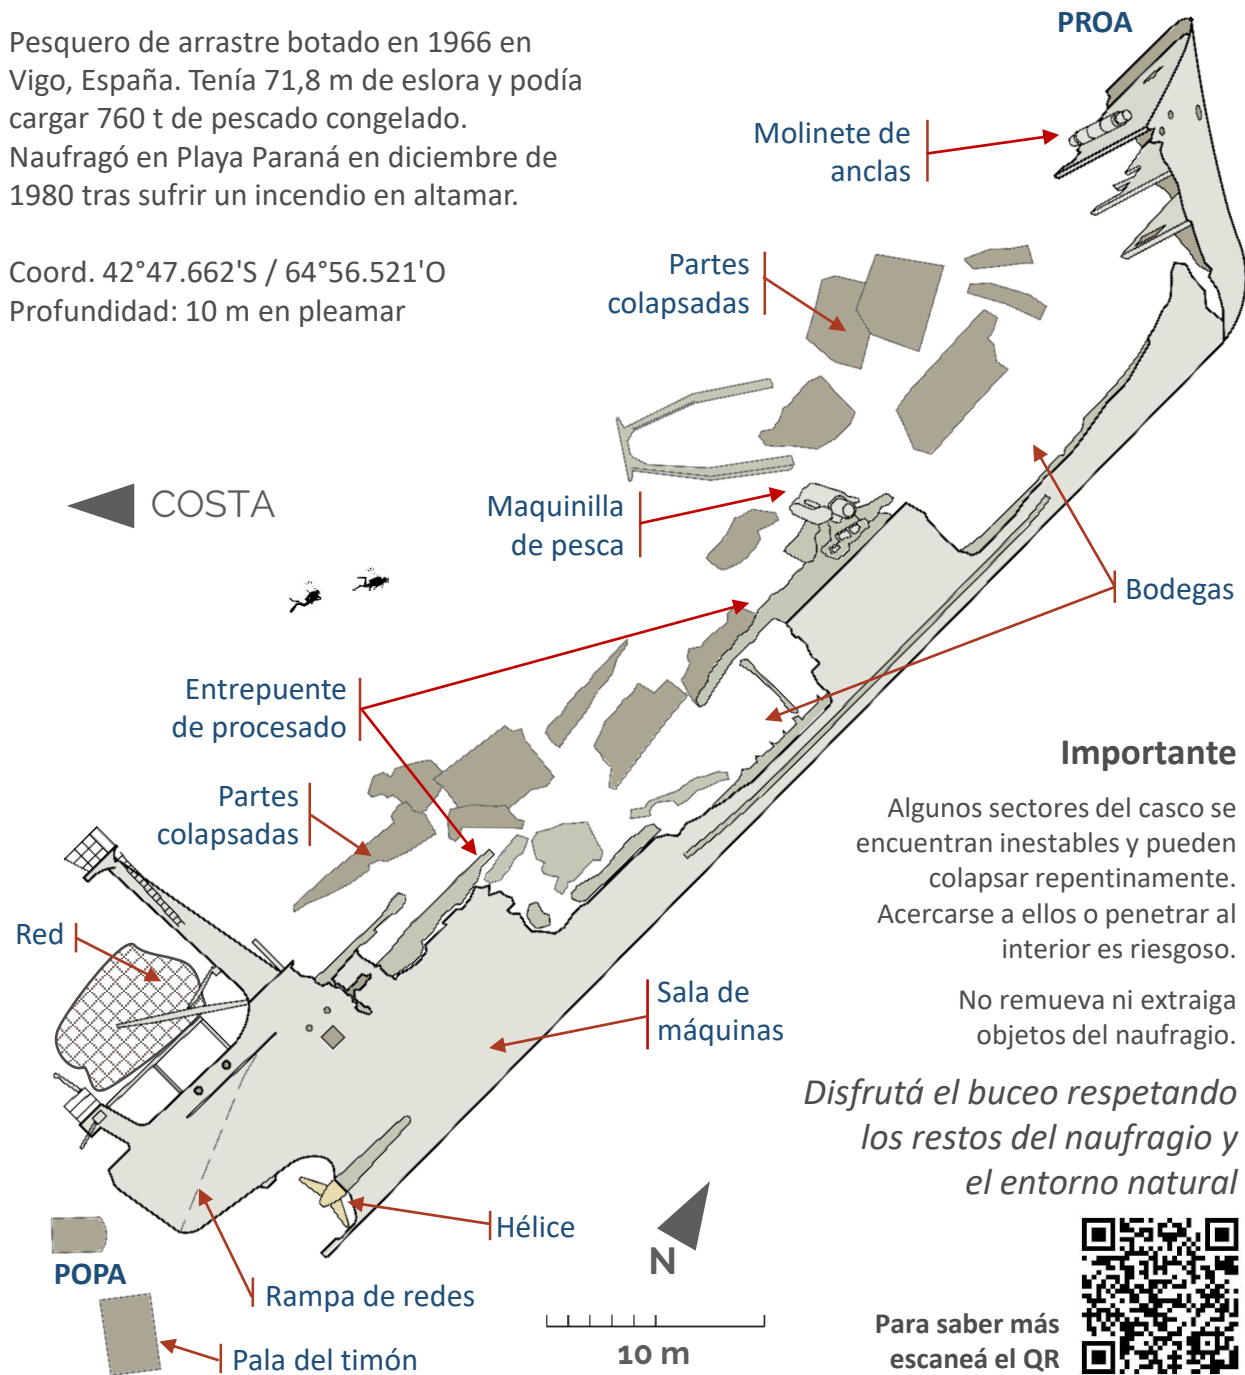
# Folias

Pesquero de arrastre botado en 1966 en Vigo, España. Tenía 71,8 m de eslora y podía cargar 760 t de pescado congelado. Naufragó en Playa Paraná en diciembre de 1980 tras sufrir un incendio en altamar.

Coord. 42°47.662'S / 64°56.521'O  
Profundidad: 10 m en pleamar

Algunos sectores del casco se encuentran inestables y pueden colapsar repentinamente. Acercarse a ellos o penetrar al interior es riesgoso.
